GB/T 8923.2—2008/ISO 8501-2:1994

## 涂覆涂料前钢材表面处理 表面清洁度的目视评定

### 第2部分：已涂覆过的钢材表面局部 清除原有涂层后的处理等级

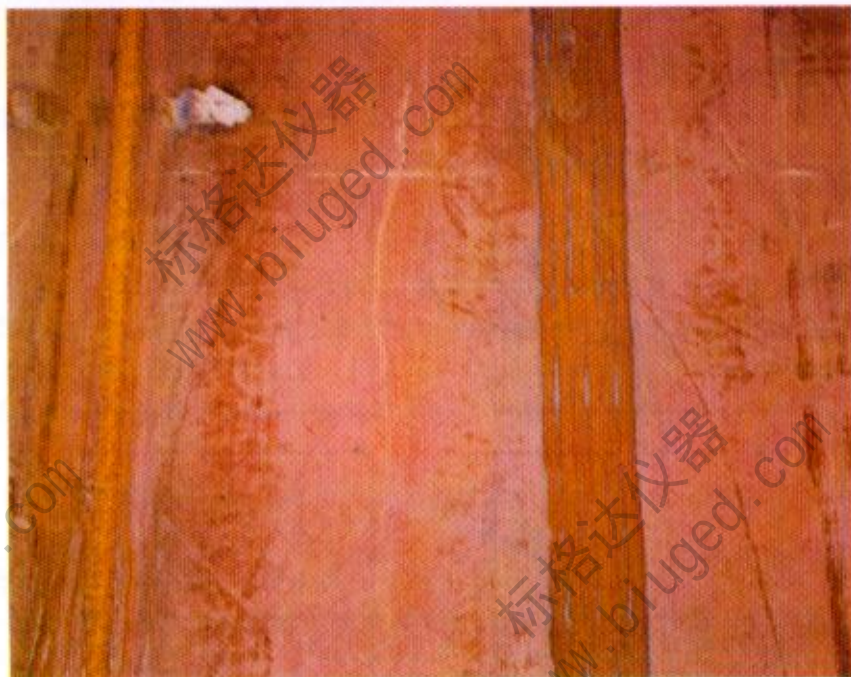
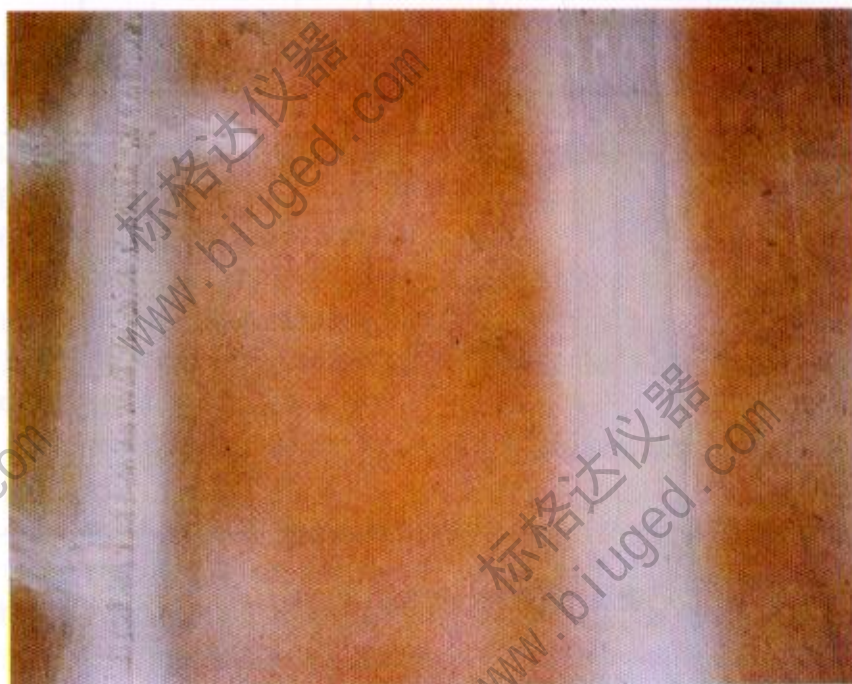
见 5.2.2  
P Sa2½

照片显示一个涂有氧化铁红车间底漆的表面,喷射清理前后的情形。在照片的左边,可见一锈蚀的焊接连接处,同时,右上方也显出了锈蚀的焊缝。

### 5.2.2 氧化铁红车间底漆(第一张样本照片)

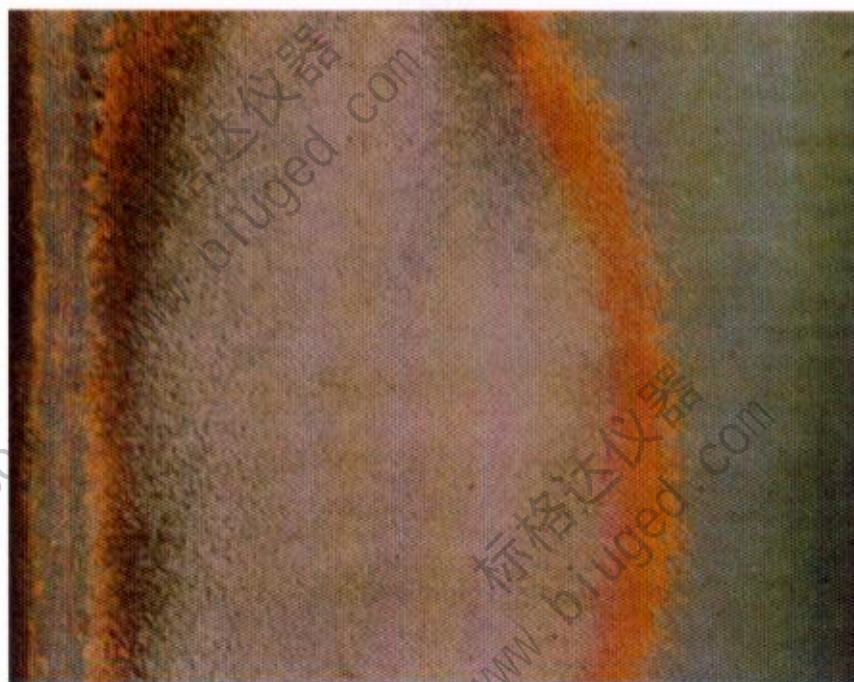
见 5.2.3  
P Sa2½

照片显示一个防腐体系(红丹/云母氧化铁)已暴露较长时间的表面,喷射清理前后的情形。在照片的上方,可见一个广泛分布的生锈区域和完好的涂层区域。在表面全部重新涂覆涂料前,完好的涂层区域应进行清理并使之达到一定的粗糙度。

### 5.2.3 防腐体系(第二张样本照片)

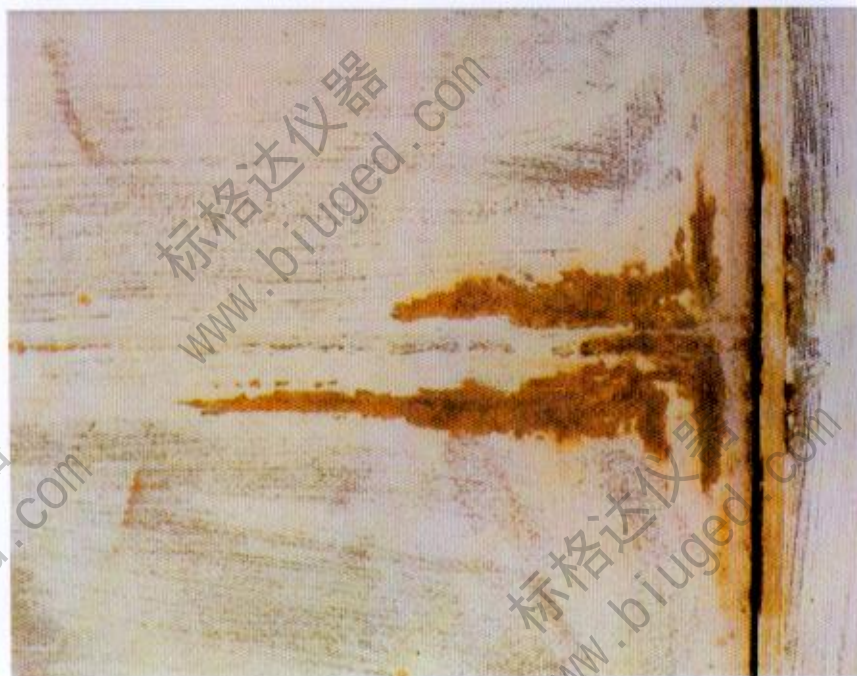
见 5.4.2.1

照片显示一个涂有两道红丹底漆(桔红色和棕色),两道灰色合成树脂面漆,并使用了约15a的防腐体系。由于表面已用蒸汽喷射清理过,涂层体系涂刷痕迹的风化,在上方的照片中清晰可见。

照片显示了再次处理(锈蚀区域通过砂盘机械打磨,然后采用刷子除锈)前后的表面。

#### 5.4.2.1 一个舱口盖的上表面(第五张样本照片)

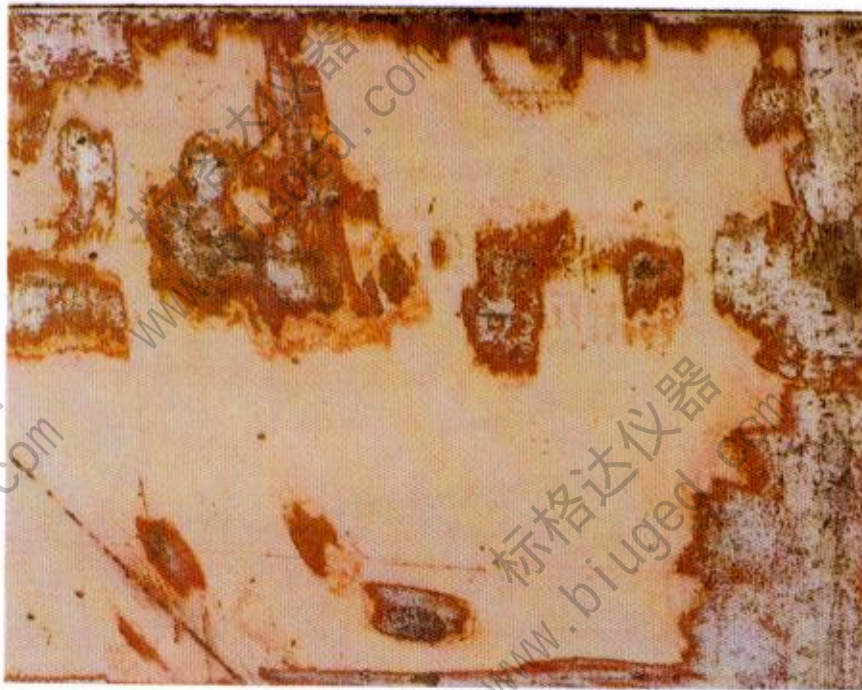
见 5.4.2.2

照片显示一个涂有两道底漆(桔红色和棕色),两道灰色合成树脂面漆,使用年代未知的防腐体系。表面已局部机械损坏。

照片显示了再次处理(锈蚀区域通过砂盘机械打磨,然后采用刷子除锈)前后的表面。

#### 5.4.2.2 一个钢梁的上表面(第六张样本照片)

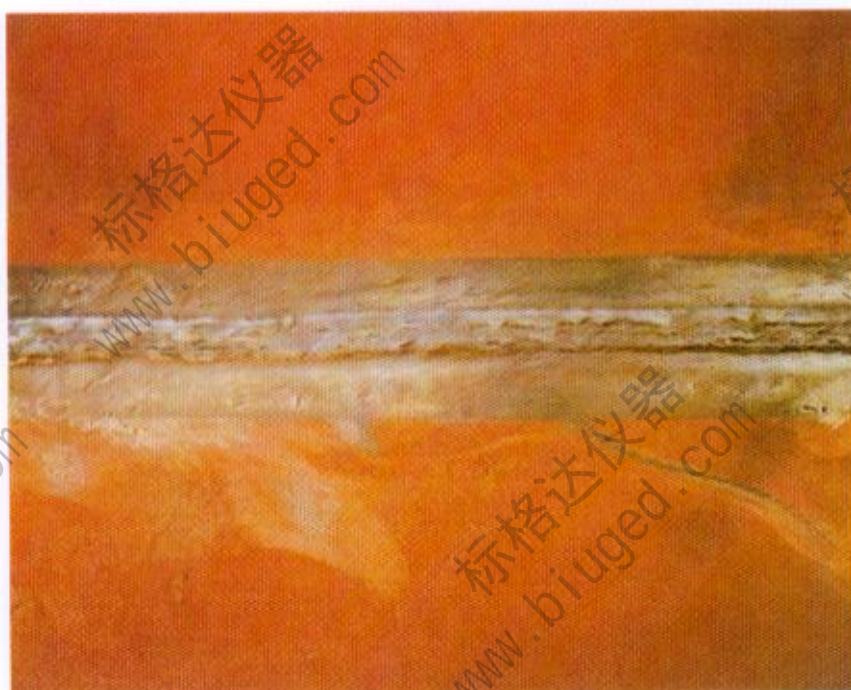
见 5.4.3

安装之前,管道的所有外表面均喷射清理到表面处理等级Sa2½,焊缝处除外。然后涂覆两道环氧树脂/铬酸锌(淡红色-棕色)的底漆,再加上环氧树脂(红色/桔红色)中间涂层。

照片显示再次处理前后的一个管子表面(锈蚀区域和焊接处通过机械打磨,然后采用刷子除锈,并清除全部残留杂质)。

#### 5.4.3 新建工厂:动力厂管道(第七张样本照片)
